VINCENZO
AVERAME
Socio
AIPAM

Alcune considerazioni sull'aggravamento danni

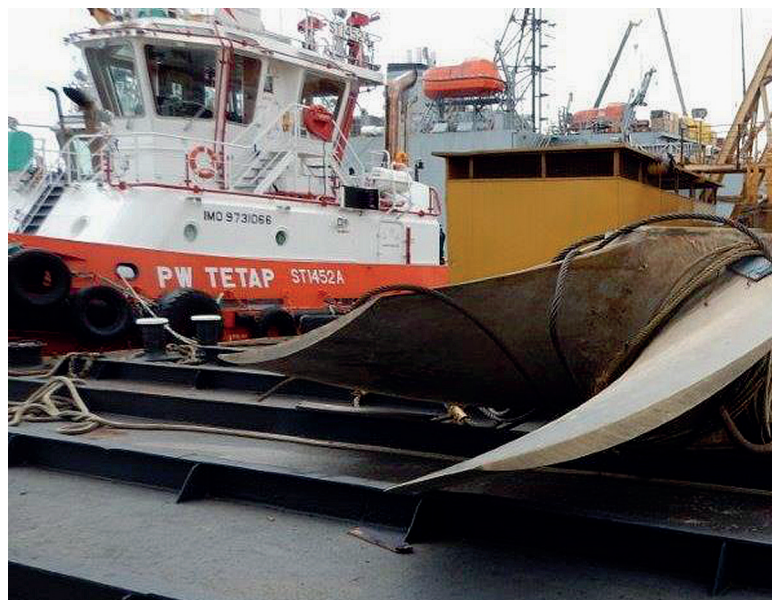
A lato -
Schizzo dell'elica con prima
riparazione provvisoria
effettuata a Singapore
Sotto -
Elica con le pale tagliate
dopo la seconda
riparazione provvisoria

Le riparazioni riguardarono la rifilatura dei profili delle pale, cercando il più possibile di mantenere il bilanciamento dell'elica stessa, e l'esecuzione di fori di arresto in corrispondenza del vertice delle lesioni.

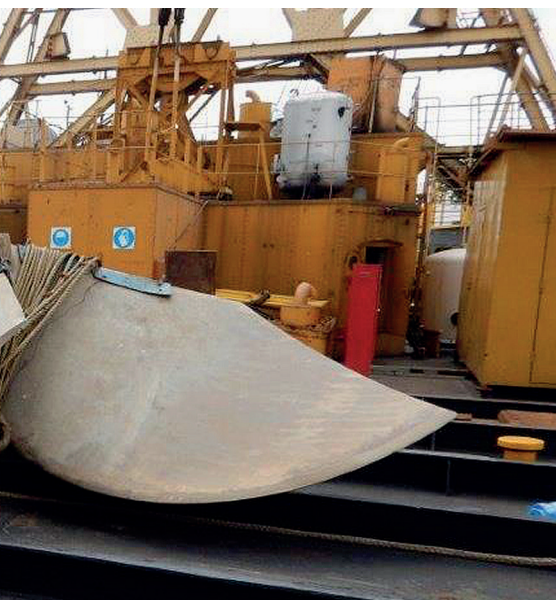
Nella pagina
precedente -
nuova elica
A lato - Pezzi
delle pale rimossi
dopo
la seconda
riparazione
provvisoria
A destra - Schizzo
del taglio
della pala
danneggiata
dopo Singapore

La nave giunse a Singapore nell'Aprile 2015 e fu immessa in bacino dove l'elica danneggiata fu rinnovata.
