Esplosione a bordo

In questo articolo viene riportato un grave incidente a bordo di una bulk carrier e vengono analizzate quali sarebbero state le cause a provocarlo

Antonio D'Antonio

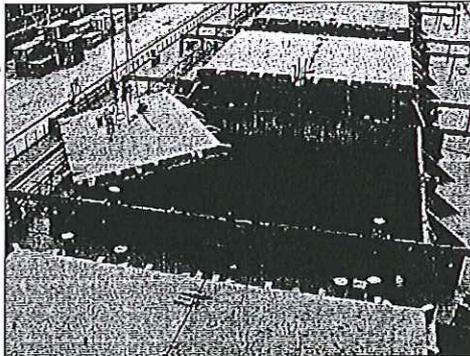
Nell'esplosione i due pannelli di chiusura della boccaporta N. 8, di tipo box, side rolling e di circa 25 tonn. cadauno, a causa dell'onda d'urto erano stati sollevati in aria per molti metri, da quanto riferito dai presenti, e nella successiva caduta uno era precipitato nella stiva, mentre il secondo era precipitato

sulla mastra e si era fermato sul ponte di coperta (foto a sinistra).

La mastra della boccaporta era fortemente danneggiata, così come i due pannelli di copertura per i quali si rese necessario la loro completa sostituzione. Non facili furono le operazioni di sbarco dei portelloni danneggiati e la discarica del carico dalla stiva coinvolta, per la mancanza di idonee strutture e cantieri sul posto.

zioni ma alla fine fu deciso di trasferire la nave a Rio de Janeiro per lo sbarco dei due portelloni, farla rientrare a Praia Mole per la discarica dalla stiva N. 8 ed infine ritrasferirla al Cantiere Sermetal di Rio per le riparazioni.
